# 琴似屯田兵屋をめぐる疑問を解く

## —— 8畳間説の誤りと6畳間復元の意義

琴似140番兵屋  
調査研究班

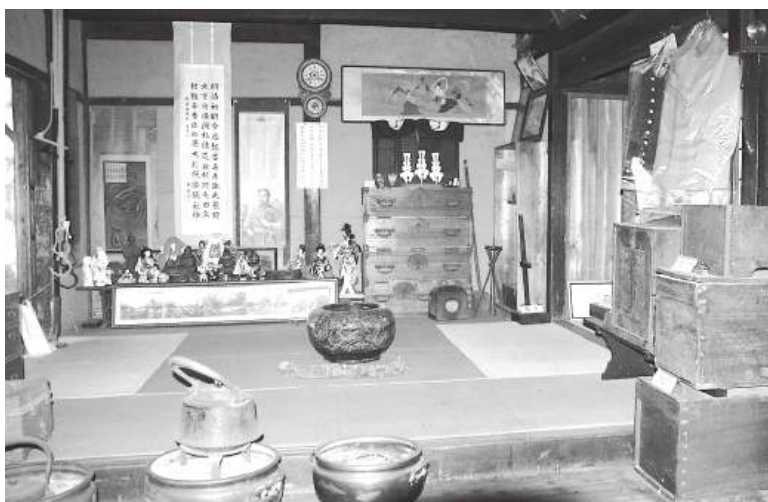
写真2 奥が8畳間、手前が板の間となっている兵屋内部

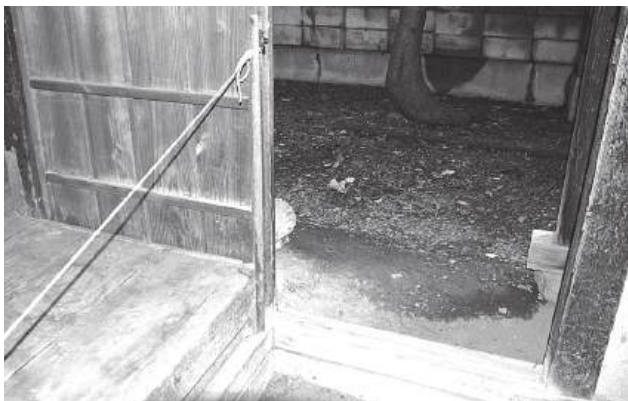
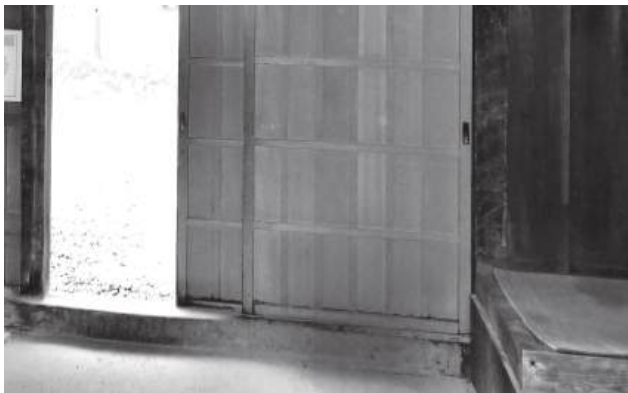
上・琴似復元兵屋の出入り口 下・納内兵屋（北海道開拓の村）

ているⅡ写真3、4Ⅱ。人間工学的な観点から見ると、明治期のものとはいえず建築設計の常識から外れた、「欠陥構造」とも言える。

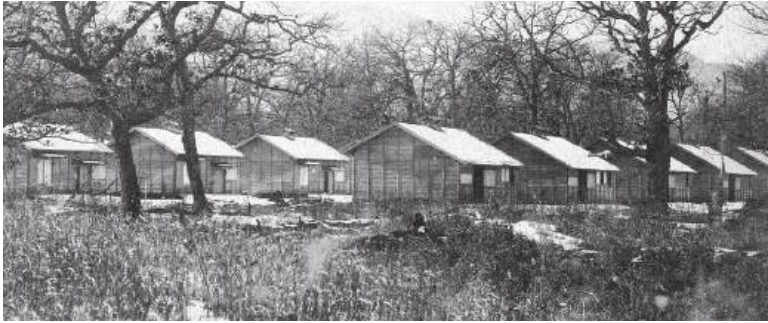
写真7

明治7年11月28日の完成当時に撮影された琴似屯田兵屋（北大図書館北方資料室所蔵）

果、カッヘルは囲炉裏に、白土壁天井付は一部土壁板囲い天井なしに、各戸に付属の厩舎は取りやめとされた。資金不足による経費切り詰めが大きな要因であった。それでも十一月二十八日に二百戸が仕上がり、翌日、造営の模様を撮影した写真Ⅱ写真7Ⅱが、東京の開拓長官・黒田清隆の元に送付された。

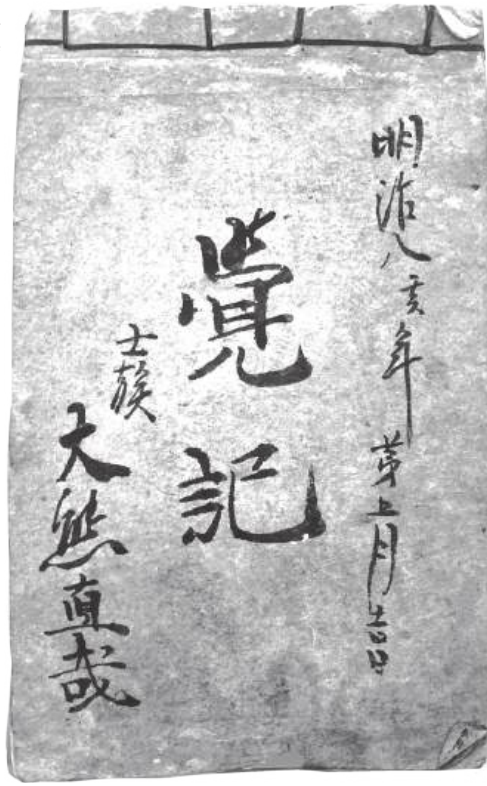
写真6

明治8年5月と記された「覚記」の表紙

府県達では「土間」「四畳半」「六畳」としか書かれていないのに対して、大熊の覚記には「一間半押し入」「二間入口表」「便所」「流」「カベ（壁）」など十九もの府県達にない説明が添え書きされている。しかも開口部と仕切りの建具の名称は「高万戸」「襖戸」「ヒラキ」と細かく種別が書き分けられていた。このことは、大熊が府県達の図面を単に書き写しただけではなく、入植後初めて目にした兵屋内の仕様・造作の様を、詳細・具体的に書き添えたものと推測される。現に見た者でしか書けない表現ともいえる。また、覚記の標題Ⅱ写真6Ⅱ、記述の順序からも、彼が居宅略図を写し書きし、仕様等の説明を添えた

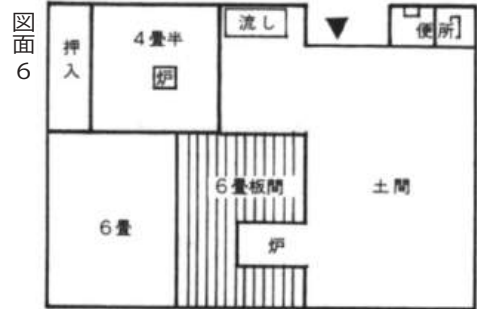
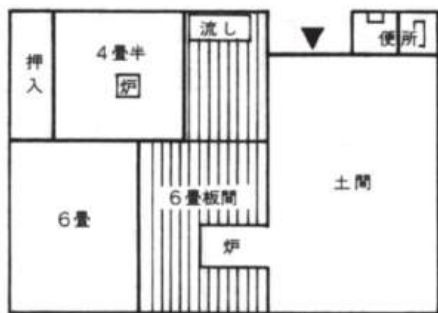
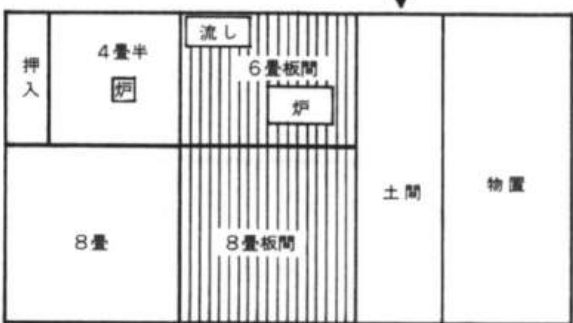
旭川兵村の兵屋改造例（関秀志「屯田兵屋の改造について」より）

間取りの改造としては、六畳間を板の間側に三尺（約九十センチ）拡張して八畳間とし、それに伴って板の間を拡張するケースが多く見られたⅡ図面6Ⅱ。琴似一四〇番兵屋と類似した改造だが、下旭川兵屋の場合は、板の間の土間側への拡張は一間幅（約一・八メートル）とより広く取るとともに、裏玄関とともに位置を移動することによって、琴似の復元兵屋のような出入りの際の不都合を回避している。

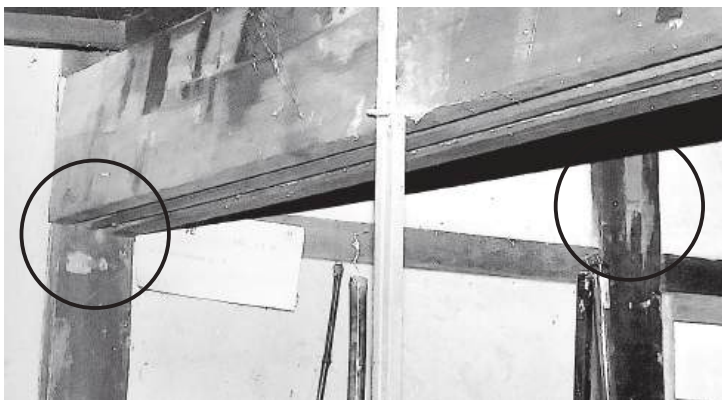
写真9

柱からずれた位置にある鴨居（左）と鴨居を差したほぞ穴の跡（右）

六畳間を八畳間に改造する場合、鴨居<sup>かもい</sup>の付け直しや板の間の土台ごとのせり出しといった比較的大掛かりな工事が必要となる。調査班による検分では、▽板の間と八畳間の仕切りに設けられた板戸用の鴨居が、柱から明らかにずれている。写真9は、その仕切りの半間奥にある柱に、鴨居を差したと見られるほぞ穴の跡がある。同様に座敷二間を仕切る障子三枚（建築時は二枚）のうち一枚の形状と色合いが、他の二枚と異なる。

これらは、六畳間を八畳間に改造した際の痕跡とも推測できるが、復元された時点で建築から九十年を経っていたことを考えると、その間に大小の補修や部材・建具の交換などが繰り返された可能性もある。いずれにしても、今後、建築の専門家らによる詳しい現地調査によって、建築時の兵屋が何時、どんな目的で、どのような改変が行われたかという履歴が、より具体的に明らかにされることを期待したい。
